GB/T 8923.2—2008/ISO 8501-2:1994

## 涂覆涂料前钢材表面处理 表面清洁度的目视评定 第2部分：已涂覆过的钢材表面局部 清除原有涂层后的处理等级

Part 2: Preparation grades of previously coated steel  
substrates after localized removal of previous coatings

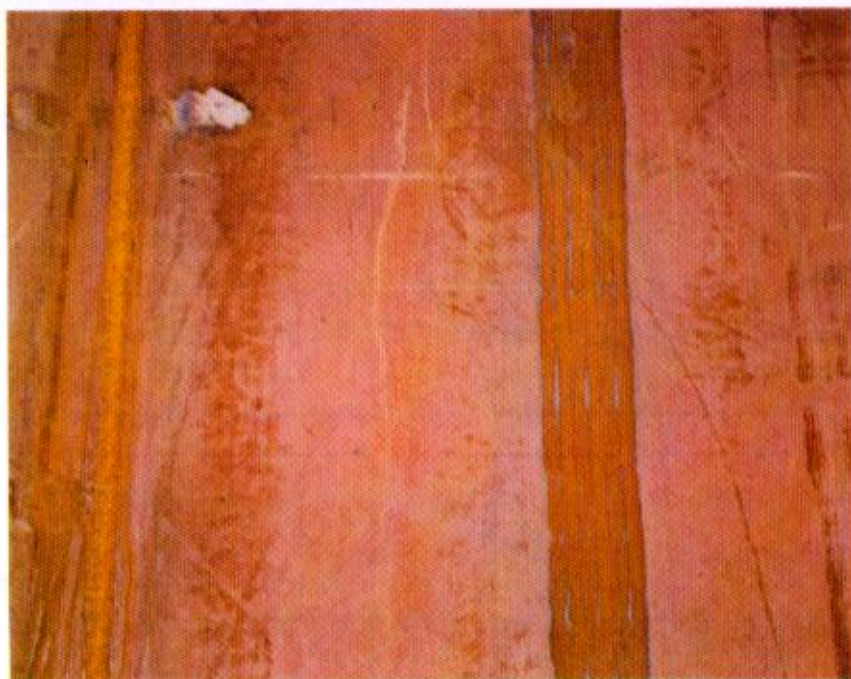
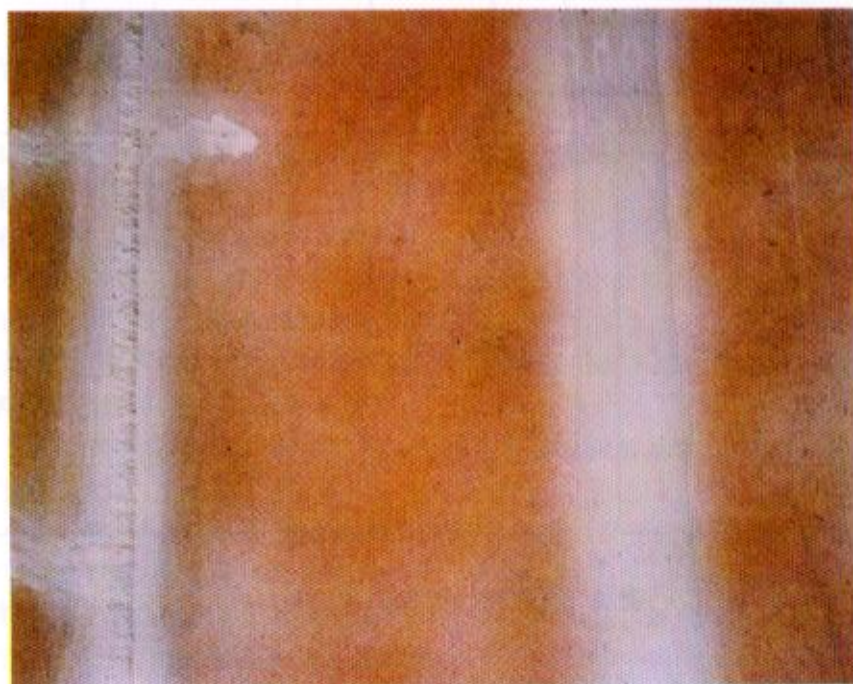
见 5.2.2  
P Sa2½

照片显示一个涂有氧化铁红车间底漆的表面,喷射清理前后的情形。在照片的左边,可见一锈蚀的焊接连接处,同时,右上方也显出了锈蚀的焊缝。

### 5.2.2 氧化铁红车间底漆(第一张样本照片)

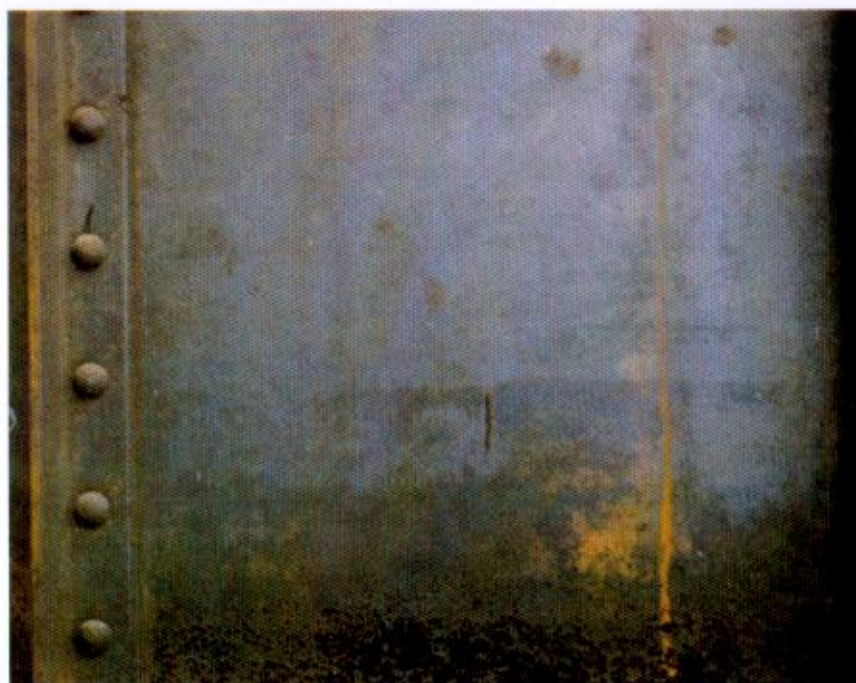
见 5.3.2  
P Sa2½

照片显示一个涂层总体完好、对点蚀处经局部喷射清理的实例,该涂层只需局部修补,也可采用打磨、刮或刷来处理损坏的涂层。

### 5.3.2 一个完好的涂层(第三张样本照片)

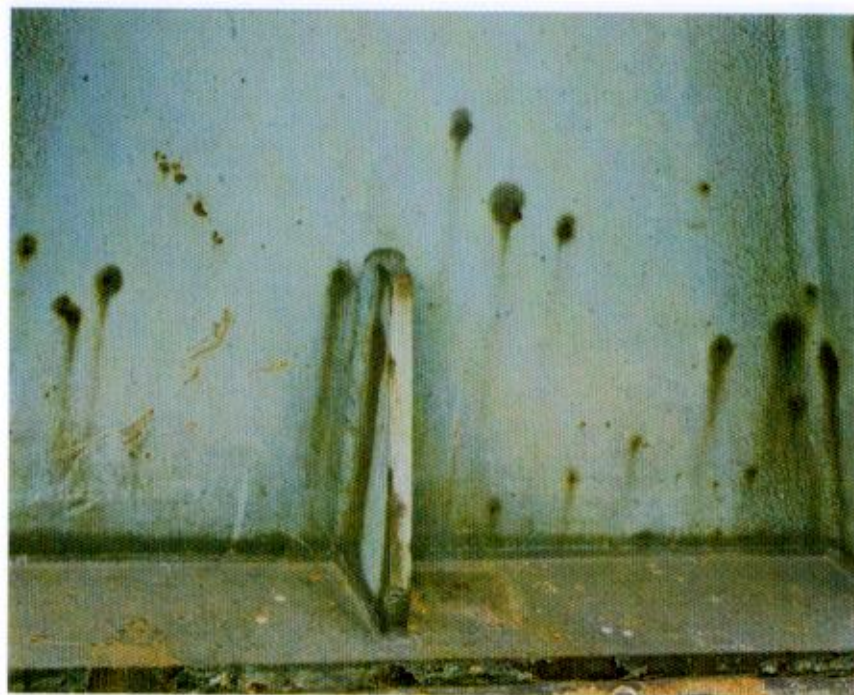
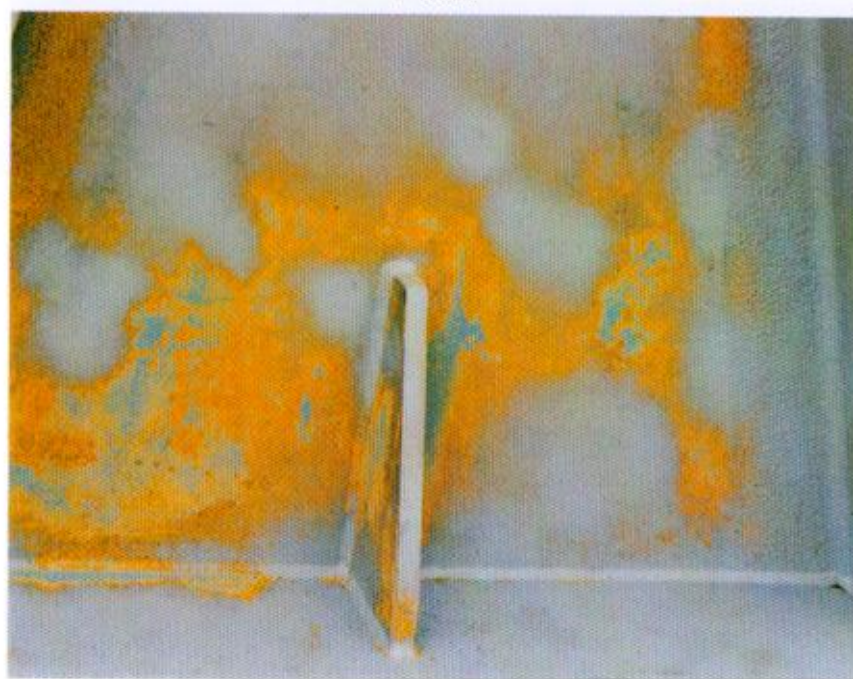
见 5.3.3

照片显示一个只有轻微可见锈斑,但必须全部重新涂覆的涂层,也应考虑将涂层全面清除到表面处理等级Sa2½。

### 5.3.3 一个不合适的涂层(第四张样本照片)

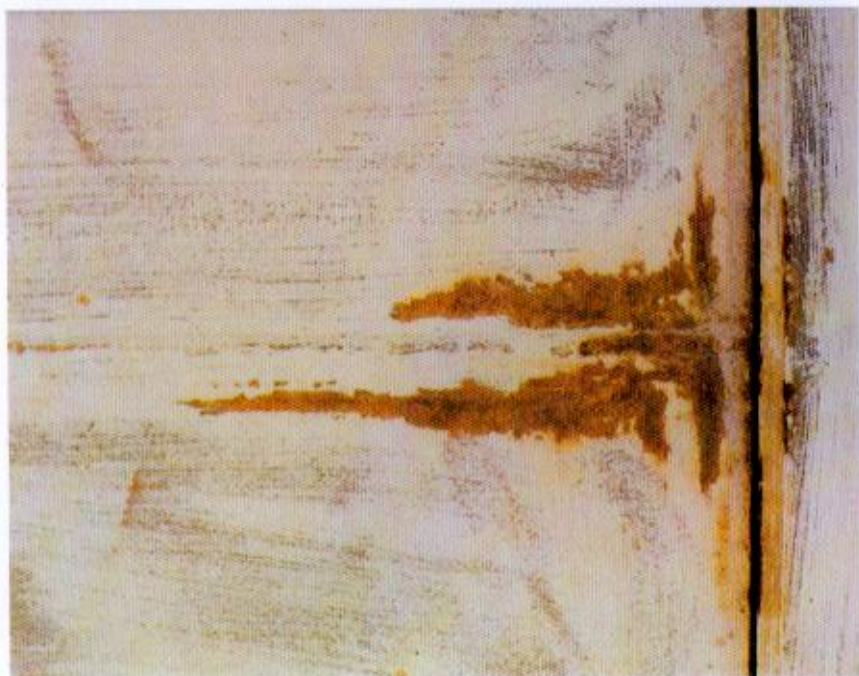
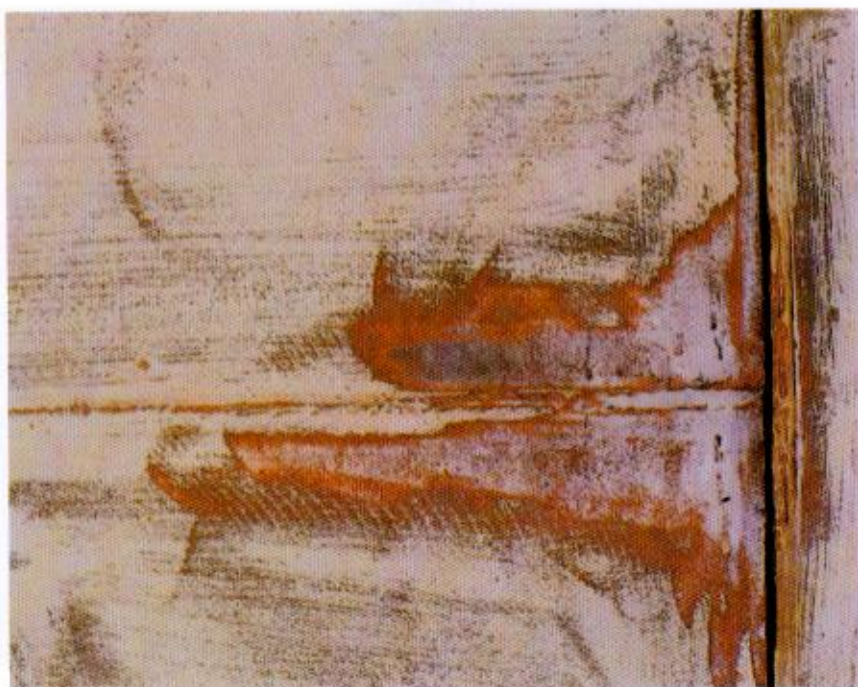
见 5.4.2.1

照片显示一个涂有两道红丹底漆(桔红色和棕色),两道灰色合成树脂面漆,并使用了约15a的防腐体系。由于表面已用蒸汽喷射清理过,涂层体系涂刷痕迹的风化,在上方的照片中清晰可见。

照片显示了再次处理(锈蚀区域通过砂盘机械打磨,然后采用刷子除锈)前后的表面。

#### 5.4.2.1 一个舱口盖的上表面(第五张样本照片)

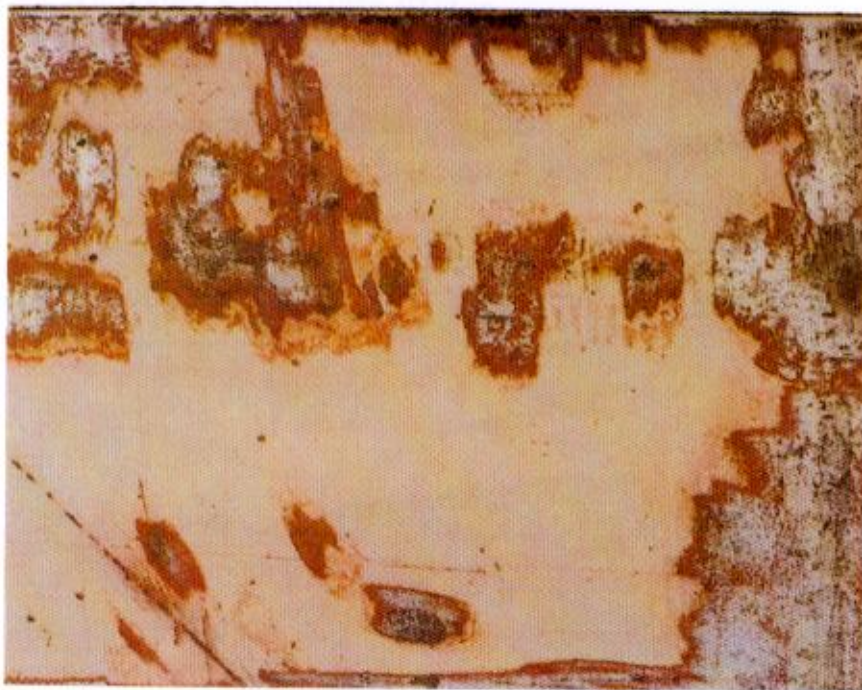
见 5.4.2.2  
P Ma

照片显示一个涂有两道底漆(桔红色和棕色),两道灰色合成树脂面漆,使用年代未知的防腐体系。表面已局部机械损坏。

照片显示了再次处理(锈蚀区域通过砂盘机械打磨,然后采用刷子除锈)前后的表面。

#### 5.4.2.2 一个钢梁的上表面(第六张样本照片)

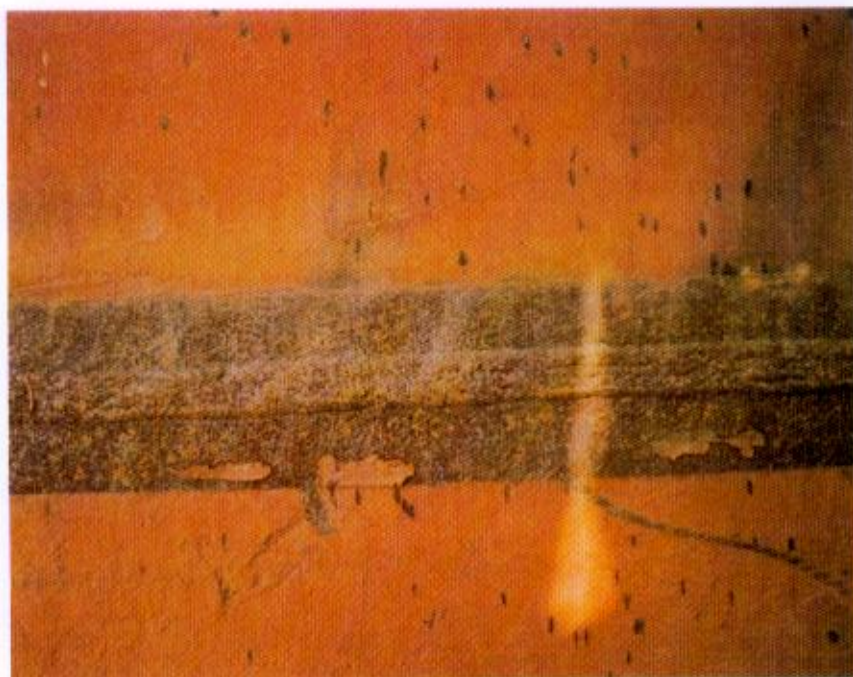
见 5.4.3

安装之前,管道的所有外表面均喷射清理到表面处理等级Sa2½,焊缝处除外。然后涂覆两道环氧树脂/铬酸锌(淡红色-棕色)的底漆,再加上环氧树脂(红色/桔红色)中间涂层。

照片显示再次处理前后的一个管子表面(锈蚀区域和焊接处通过机械打磨,然后采用刷子除锈,并清除全部残留杂质)。

#### 5.4.3 新建工厂:动力厂管道(第七张样本照片)
